รายงานผลการตรวจเช็คสภาพรถยนต์
ภายใต้มาตรฐานการประเมินสภาพรถระดับสากล

Car Inspection Report

รุ่น	Xpander	รุ่นย่อย	Xpander 1.5 GT (MNC)
สี	ดำ	หมายเลขทะเบียน	5ขภ5813
รุ่นปี(ผลิต)	2022	เลขไมล์	32,573
ยี่ห้อ	Mitsubishi	ตัวเลขถัง	MK2LTNC2WNN003485

วันที่ตรวจสอบ 30 ส.ค. 2567

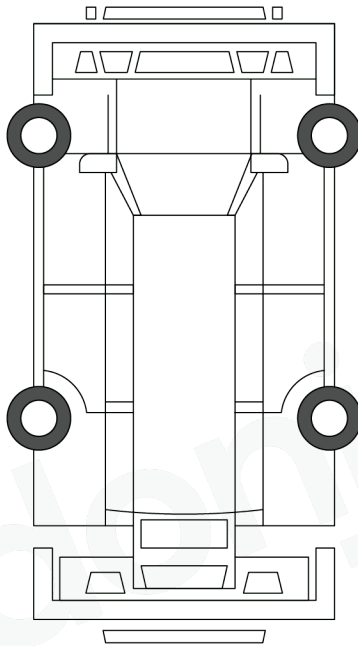
EXTERIOR / สภาพภายนอก

กระบะโคลนหน้าซ้าย

★★★★★

ฝากระโปรงหน้า

กันชนหน้า

กระบะโคลนหน้าขวา

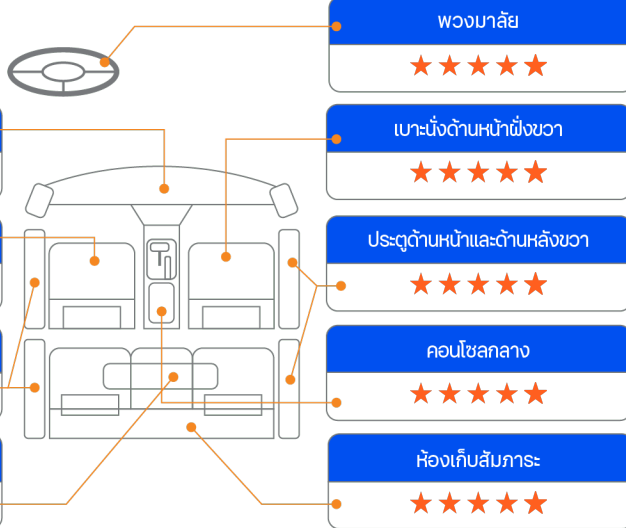
INTERIOR / สภาพภายใน

คอนโซลหน้ารถ

★★★★★

พวงมาลัย

เบาะนั่งด้านหน้าฝั่งซ้าย

เบาะนั่งด้านหน้าฝั่งขวา
